**特別史跡名古屋城跡における
遺構のき損事故再発防止対策
(中間案)**

令和2年5月14日

**名古屋市観光文化交流局 名古屋城総合事務所
名古屋市教育委員会事務局 文化財保護室**

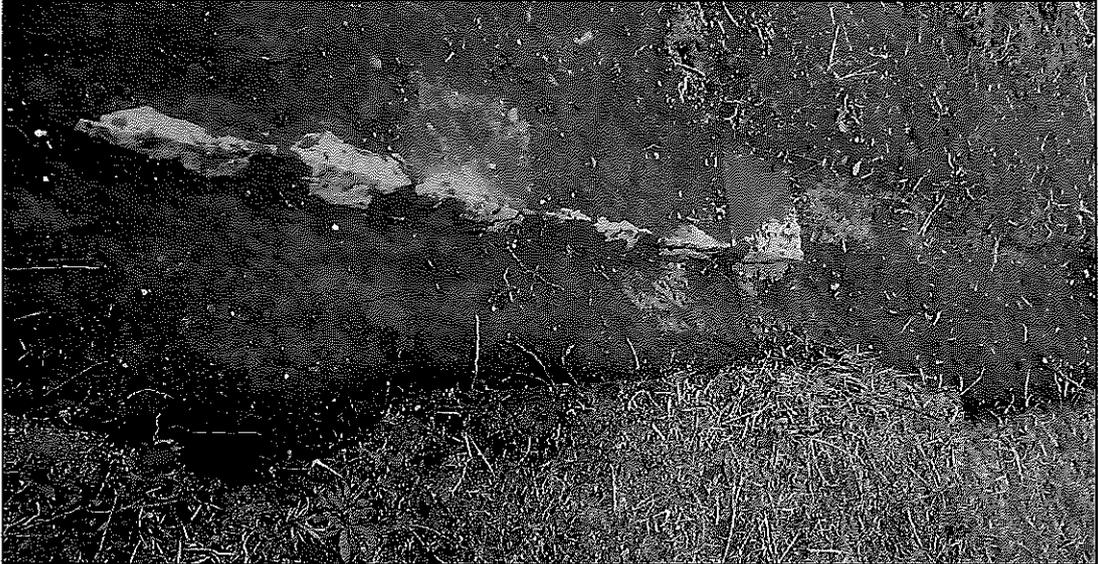
写真1 残った石列の状況

今回き損した石列は、正方形に加工された礎石^{そせき}がほぼ一間間隔で設置され、その間に、間知石^{けんち}を地覆石^{じふく}として並べたものであり、近世の包含層内に築かれているとみられること、石の特徴などから判断して、19世紀に築かれた六番御蔵の基礎にあたる石列と推測される。

今回のき損により、蔵の基礎の石材の内、66個（礎石10個、地覆石^{じふく}56個）が原位置から取り外され、数箇所を集められている。原位置あるいは原位置近くに残されている石材は約30個である。

現在石材が残存していない部分の長さ、原位置から取り外された石材の数及び大きさから判断すると、全体を修復するためには、礎石、地覆石^{じふく}のいずれも数個程度不足していると思われるが、石列が概ね復元できる数量の石材が残されている。

復元に向けた検討の手順としては、第一に考古学分野の有識者に諮りながら現地を詳細に調査し、石列の修復の可否を調べる。その上で、修復方針につき、考古学分野に加え建造物分野の有識者にも諮りながら検討を進め、別途修復のための具体的な計画を策定する

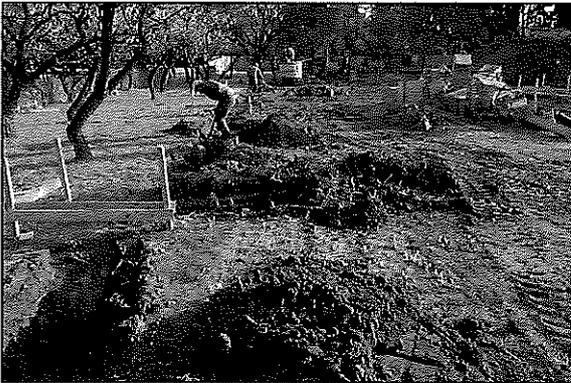
写真2 現場状況／北から

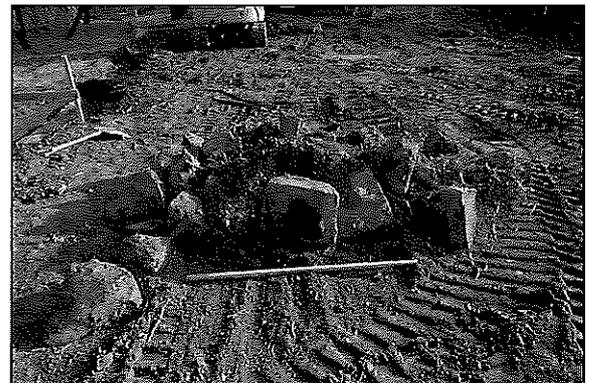
写真3 き損した石材状況／北から

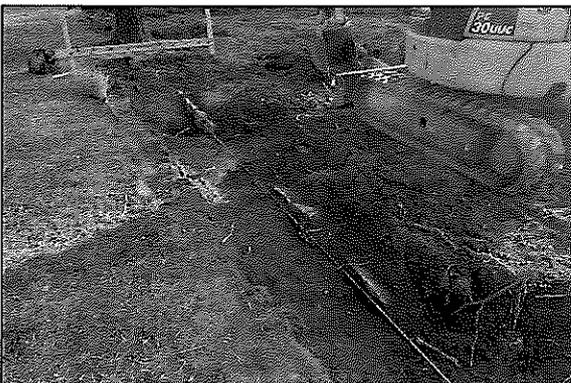
写真4 石列残存状況／北東から

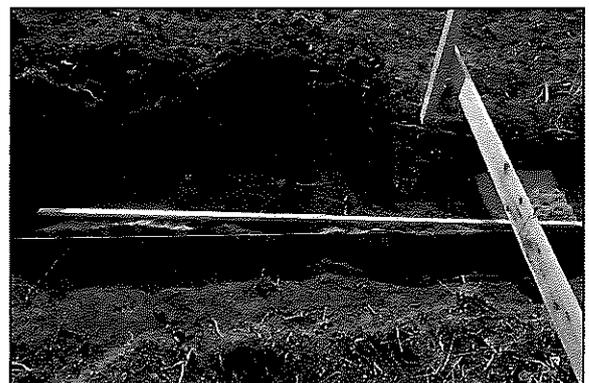
写真5 石列残存状況／東から

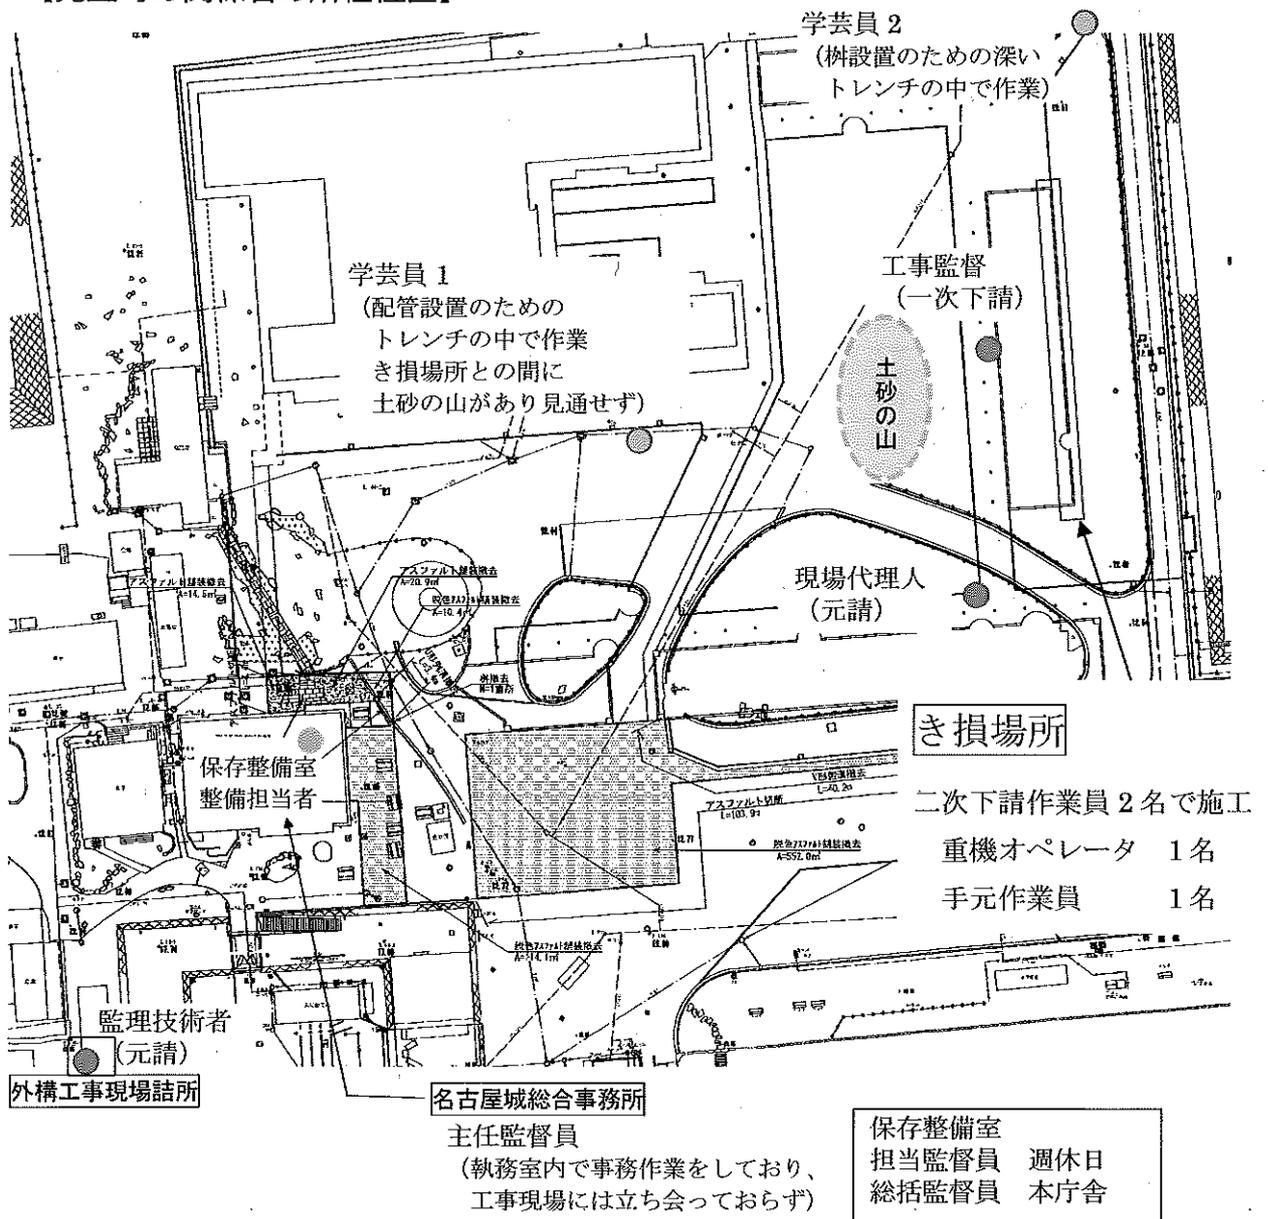
【発生時の関係者の所在位置】

- ・西之丸における展示収蔵施設外構工事について、令和元年 11 月 15 日付け元受文庁第 4 号の 1181 で現状変更の許可を受け、施工を進めていた。
- ・工事エリアは、一般見学者が立ち入れないよう、工事用フェンスで囲い、請負業者が工事を実施していた。
- ・き損が生じた当時、き損が生じた箇所においては、請負業者が重機により掘削を進めていた。監督員は作業現場での立会いを行っておらず、名古屋城調査研究センターの学芸員は、工事エリア内の、き損が生じた箇所とは別の場所において立会いを行っていた。
