天守台石垣の保存方針

1 天守台石垣保存方針について

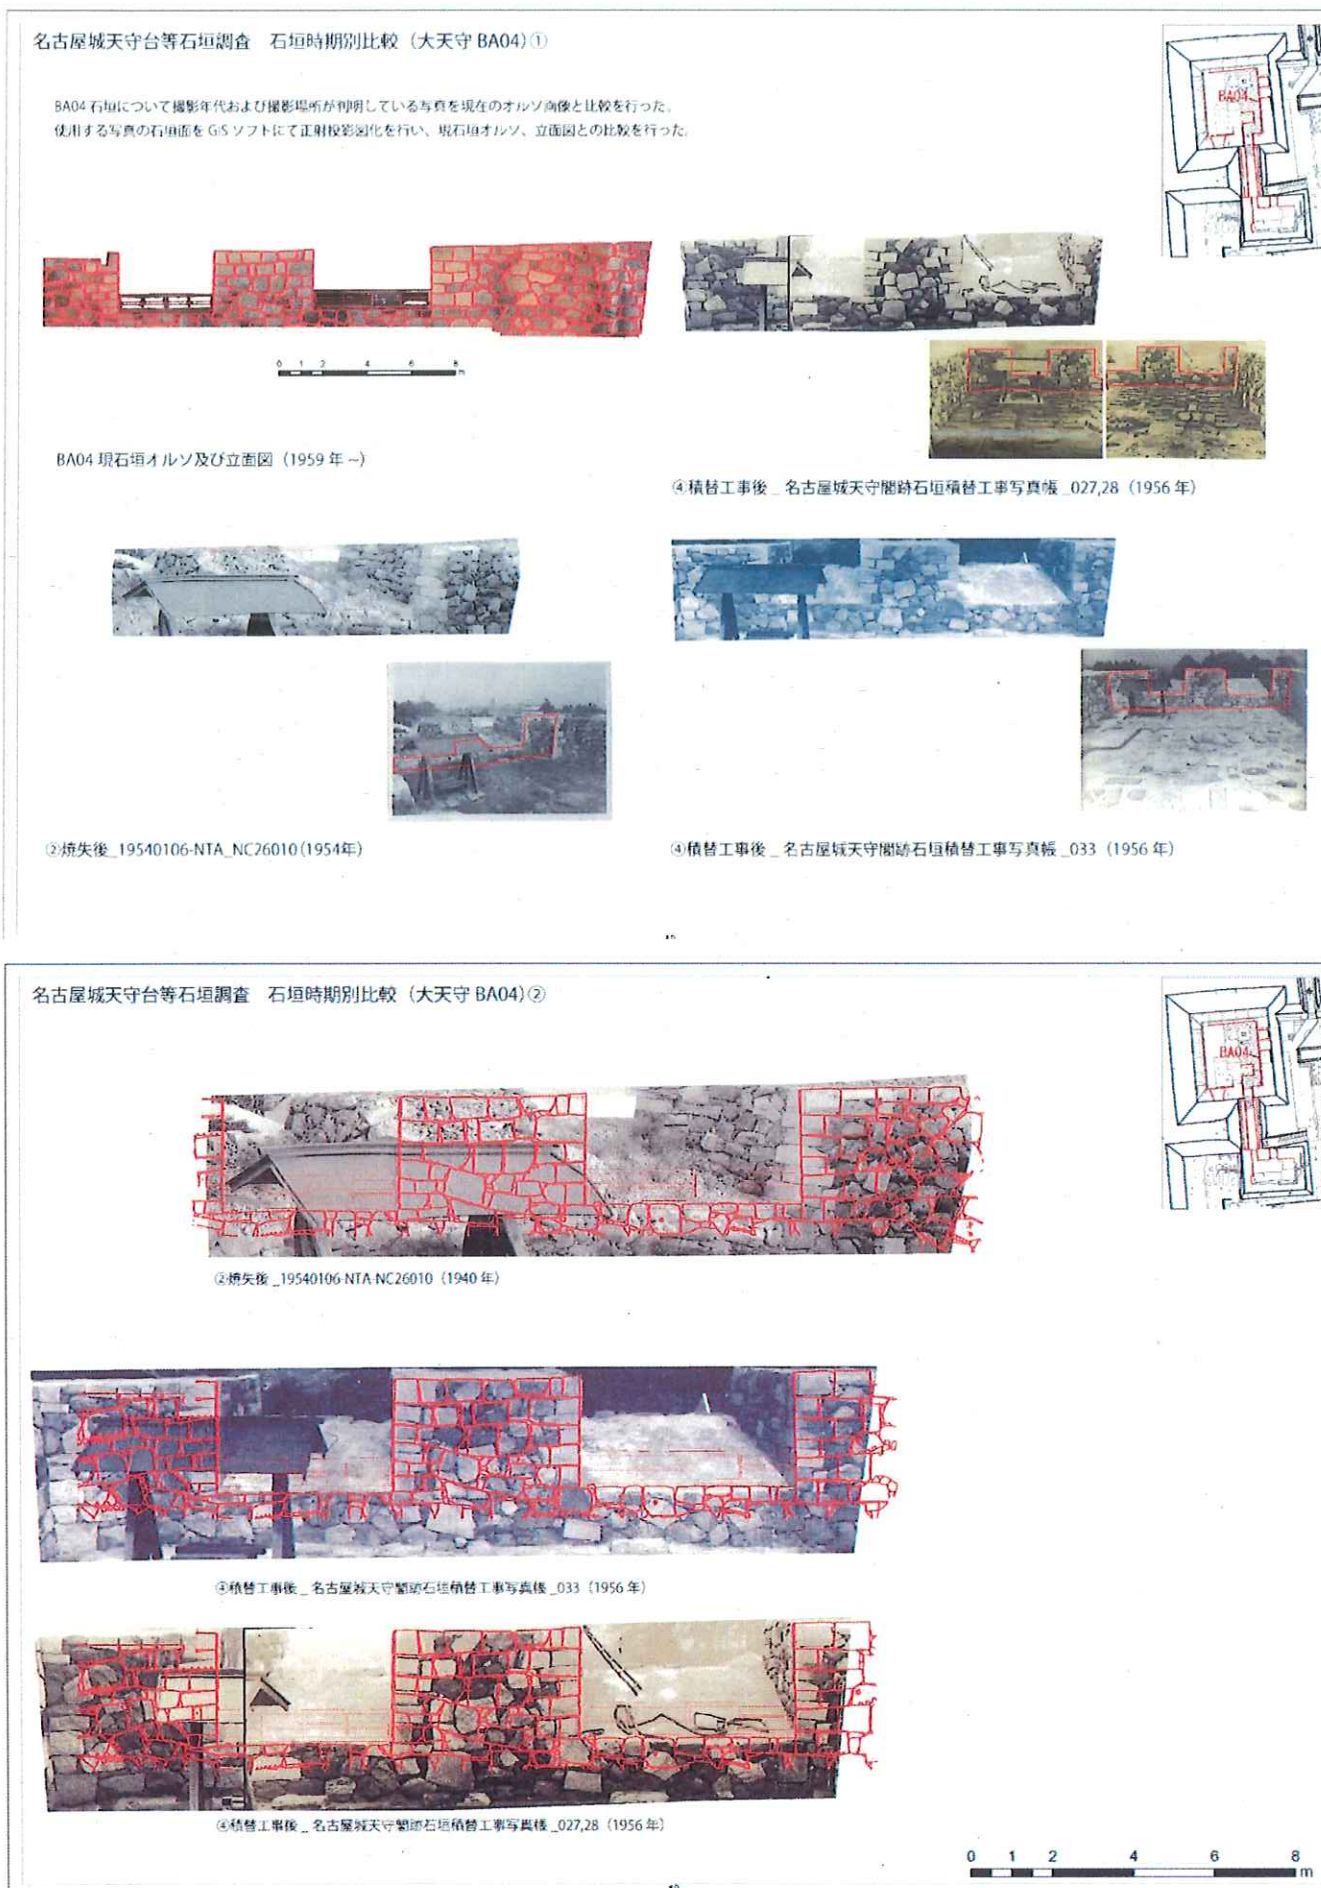
図7 古写真との現穴蔵石垣の比較方法

図7には、写真が残っているBA04の例を示した。写真に残された戦後あるいは昭和27年の積み替え工事の際の穴蔵石垣の姿と、現況の比較を行ったが、全く一致しておらず、現天守閣再建時に、全面的に改変されていることがわかる。

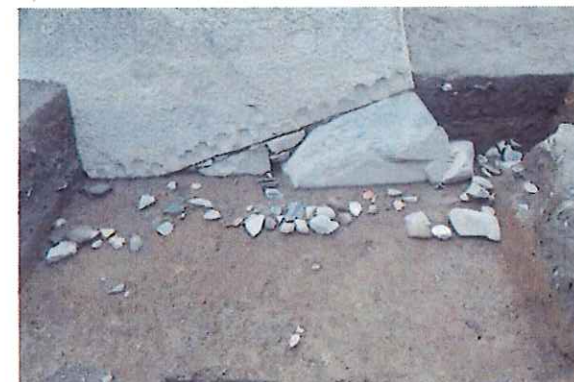
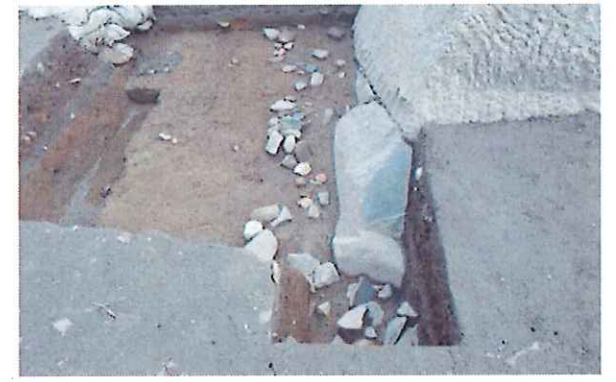
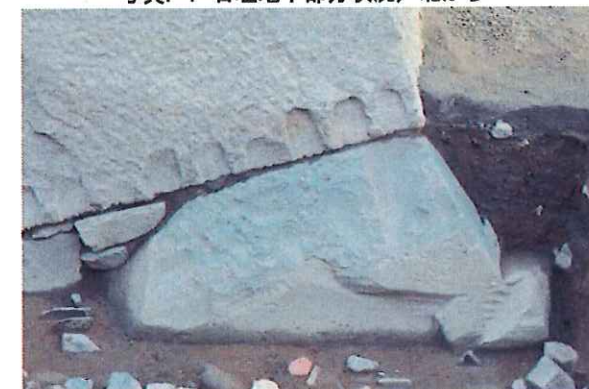
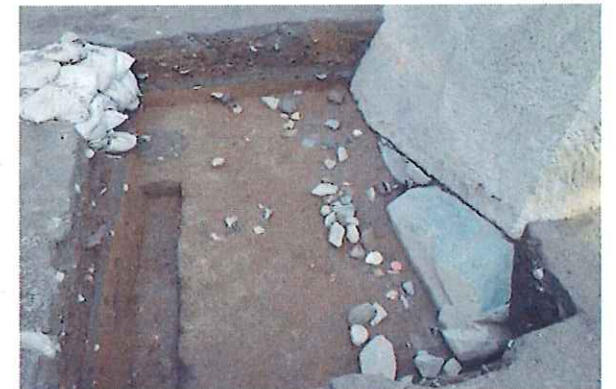
**調査概要** F地点は大天守台北面(U61)石垣の西端隅角部に相当する。大天守台北面隅角部の根石状況と積み直し履歴の確認、戦前堀底層及び創建当時の盛土層の有無確認、及び石垣安定性の確認を目的に調査を行った。

**調査結果** 地表より下へ二石目の角石上半までを確認した。検出した角石は地上部の角石材と比べて小型に見え、石底までの掘削は危険であると考えられたため掘削をとどめた。

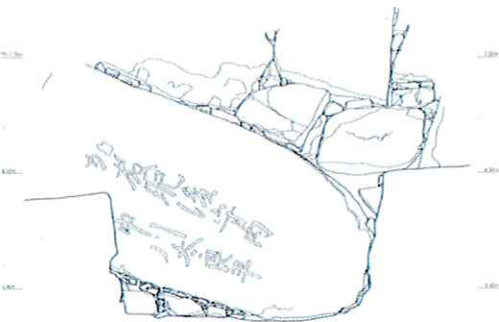
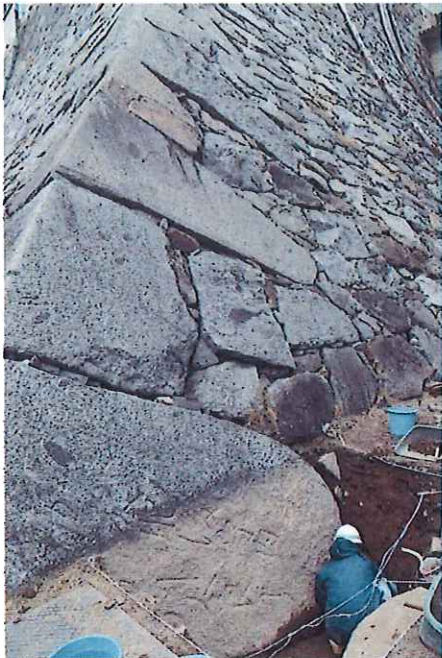
図11 J地点 刻印石図

調査結果 U59石垣西側隅の角石の下端レベルまで掘削を行い、「加藤肥後守内 中川太良平」の刻印のある角石を確認した。地表から角石下端まで戦後の攪乱が著しく、もともとの堀の埋土はほとんど残存が確認できなかった。「中川太良平」刻印石の下部は、間詰石も良好に残っており、安定しているように見える。

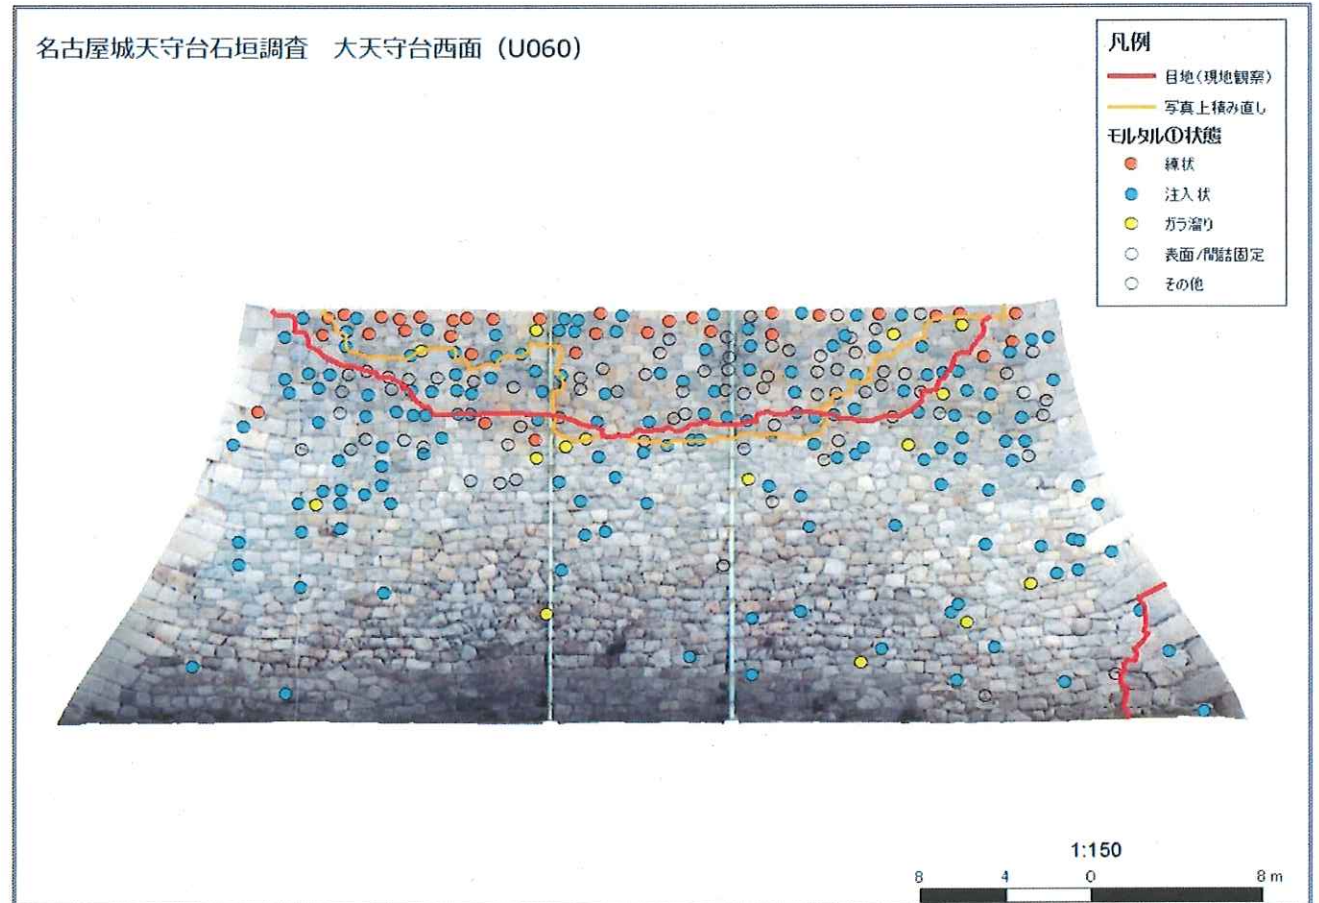
図20 U60モルタル検出状況

そうした前提で各面での確認状況を検討すると、練状は中段の上位以上に多く、現天守閣再建時に取り外され、積み替えられた際に施された範囲と近い。一方、注入状は上部から下部まで満遍なくみられる。全体にわたって外部から注入されたことを反映していると見られる。

石垣の保存の上で重要な、これらのモルタルの量について正確に把握することは難しいが、モルタルが確認された地点でも、ビデオスコープはさらに奥まで挿入することができた。こうした観察結果からも明らかなように、モルタルが築石間が密に充填されている状態ではない。

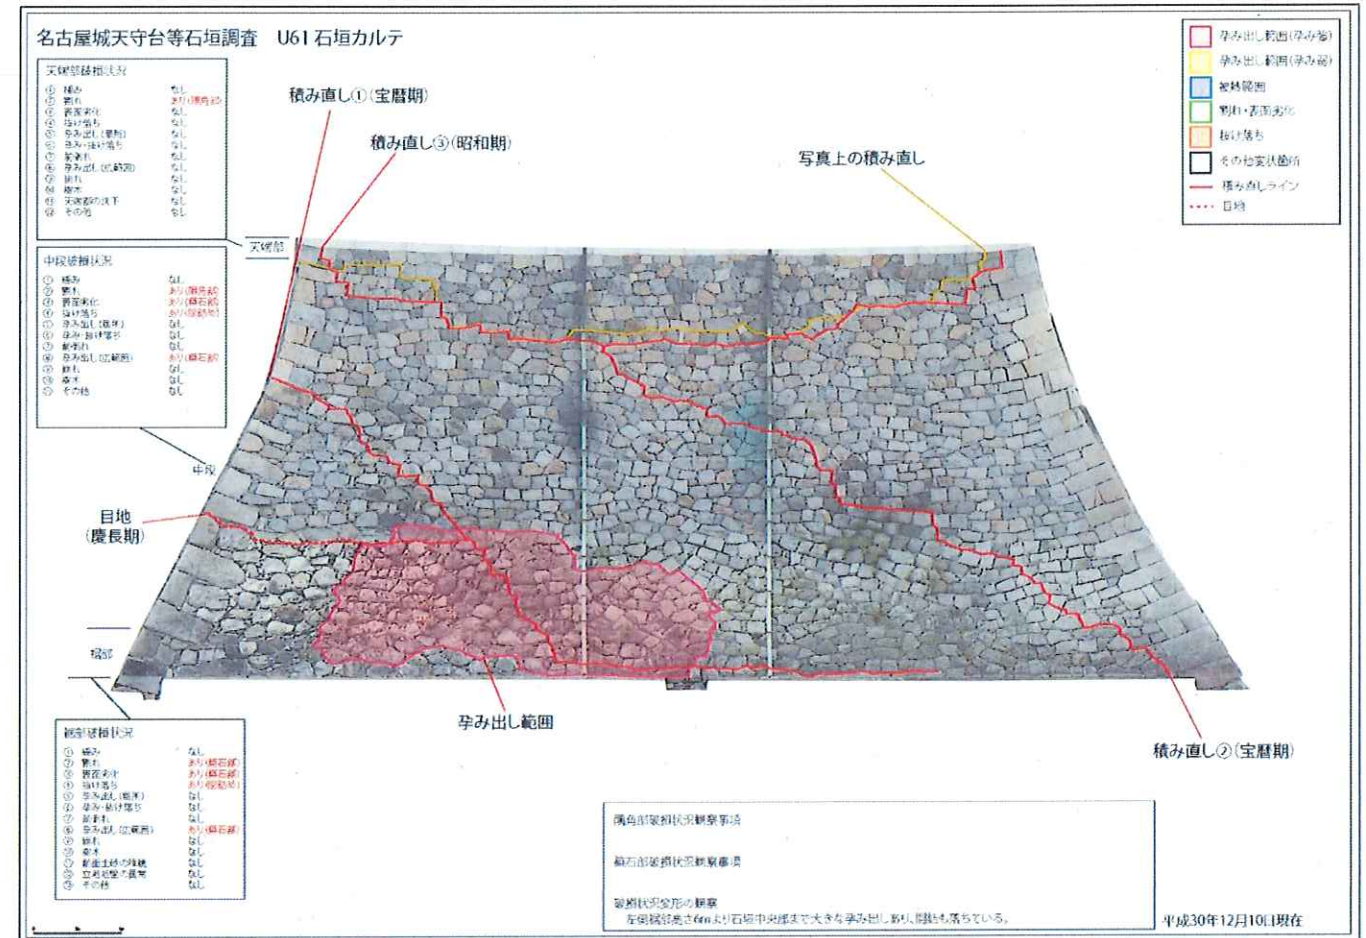
図22 U61石垣カルテ

- ・天守台外部石垣各面の上位は、昭和34年の現天守閣建設時に改変が加えられており、近世の姿が失われている。・・・①
- ・穴蔵石垣の現況で確認できる範囲は、ほぼ戦後の積み直しである。根石については現時点では観察できず確認できていない。・・・②
- ・大天守北面(U61)には強い孕み出しが認められる。この孕み出しは明治25年には指摘され、大正時代の図面でも確認できる。約100cm孕み出しており、孕み出し指数は10、不安定な状態と評価される。・・・③
- ・また、橋台西面(U58)でも孕み出しがみられ、それに連続して西に延びるU57でも孕み出しがみられる。原因や孕み出しの経緯については不明である・・・④
- ・大天守南面・西面(U59・60)、東面(U62)、橋台部東面(H140)、小天守東面(H136)には、中位以下に広範な被熱範囲が認められ、石材の表面が剥落したり、割れているなどの変状・劣化が認められる。・・・⑤
- ・隅角石に顕著であるが、石材に割れが生じている。大天守台北西隅角部ではいくつかの石に割れが観察できる。また、大天守台の南西隅角部天端石なども割れている。・・・⑥
- ・天守台石垣の上位から中位にかけて、築石間にモルタルやセメントを詰めたり、流し込んだりした痕跡が広範囲にみられる。・・・⑦
- ・その他、特に顕著な部分は指摘できないが、各所で間詰石の欠落が認められる。・・・⑧
- ・大天守北側の内堀内では、戦後に廃材などを埋めたこと等により、堀底が攪乱されている可能性がある。・・・⑨
- ・天守台石垣とは内堀を挟んだ対岸側（御深井丸側）の石垣は、濃尾震災の際などに積み替えられており、旧状をとどめていない。また間詰石の抜け落ち等が見られる。・・・⑩

平成24年の断面図と今回の断面図では顕著な違いは見られない。また、石垣に固定された堅樋の状況などから見ても、孕み出しが進行している状況ではないと判断される。

天守台石垣の破損・劣化状況の中でも、検討の優先度が高い孕み出し、被熱による築石の損傷が認められる部分については、当面応急的な処置の必要性を検討するとともに、継続的なモニタリングを行う。モニタリングの結果に応じて、必要に応じて積み替えを行うことも含めて検討する。

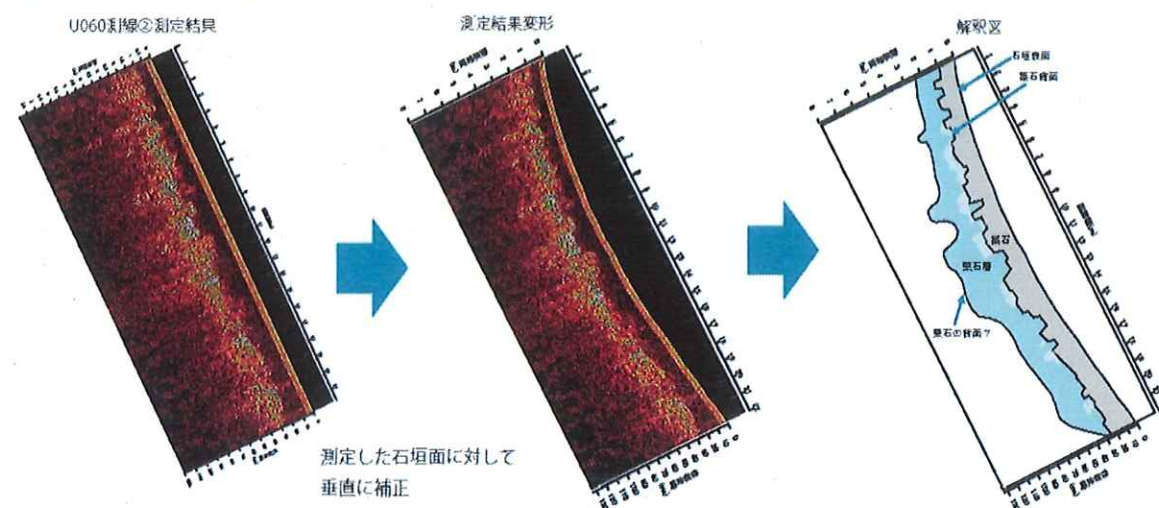
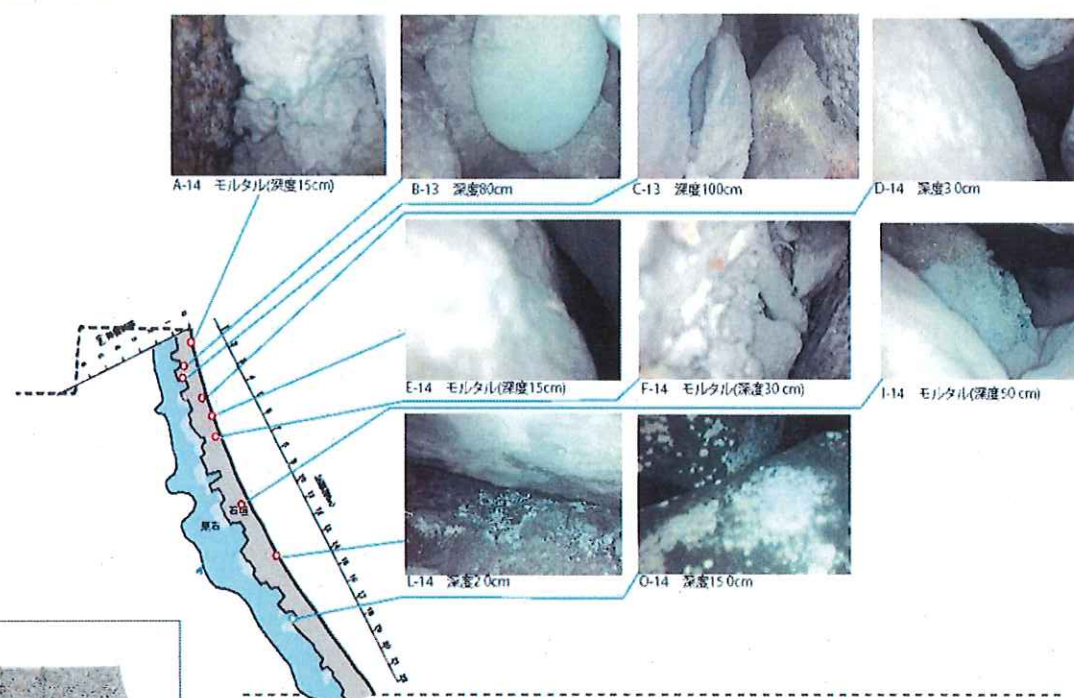
## ●西面石垣（U60）測線②

全ての測線で天端部から裾部にかけて、栗石層中に強い反応（白色部）を示す部分が点在していることが認められた。栗石層中の強い反応は栗石密度が粗い部分であると想定される。

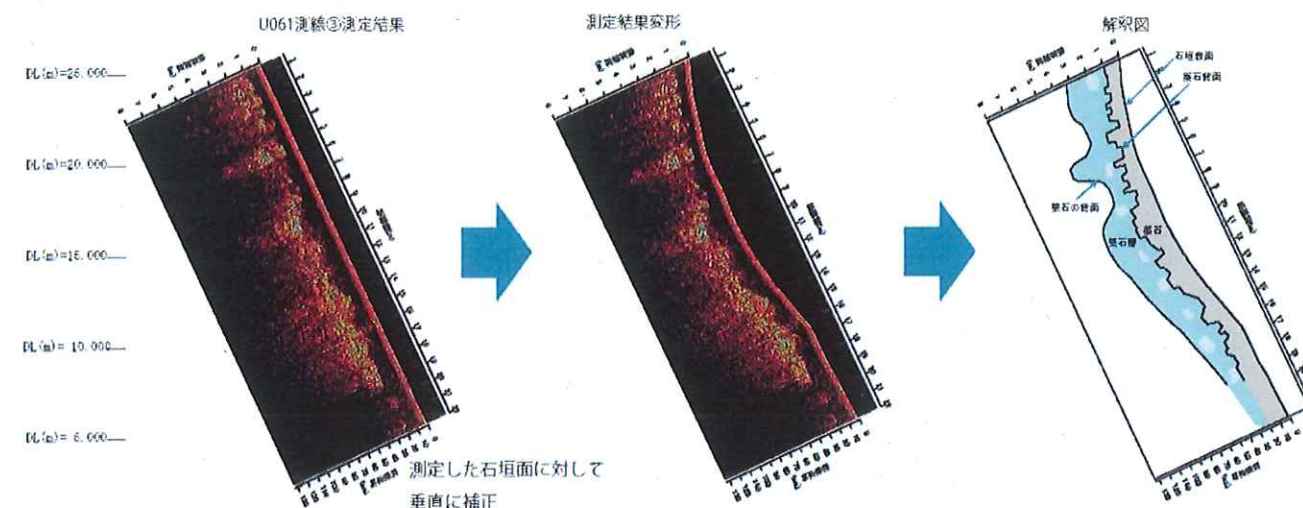
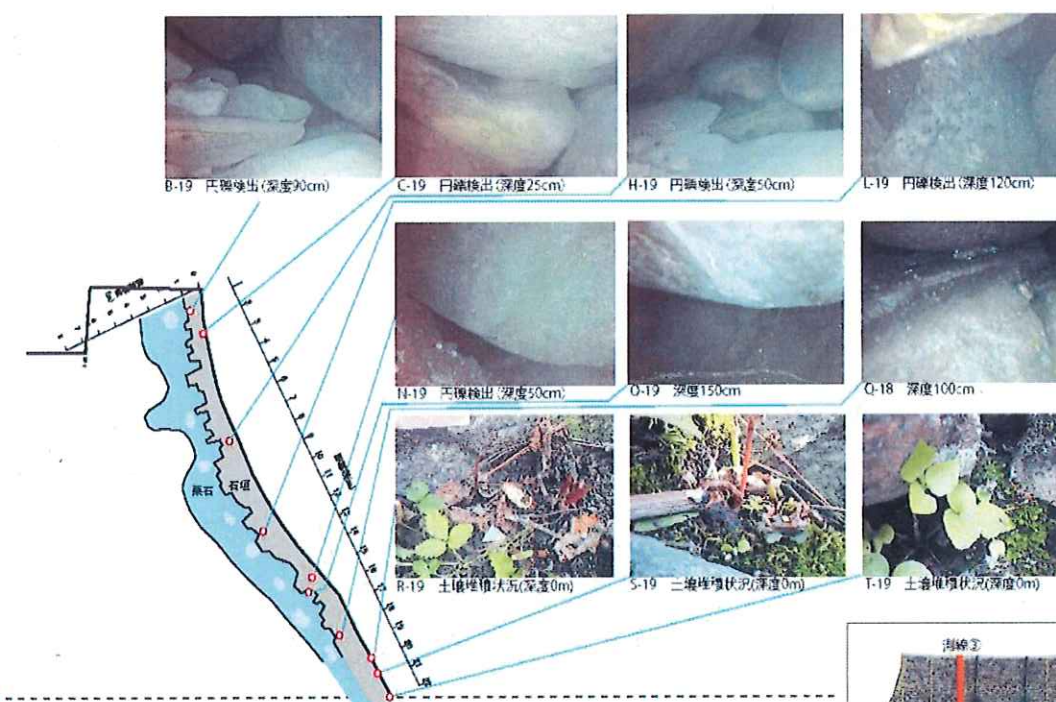
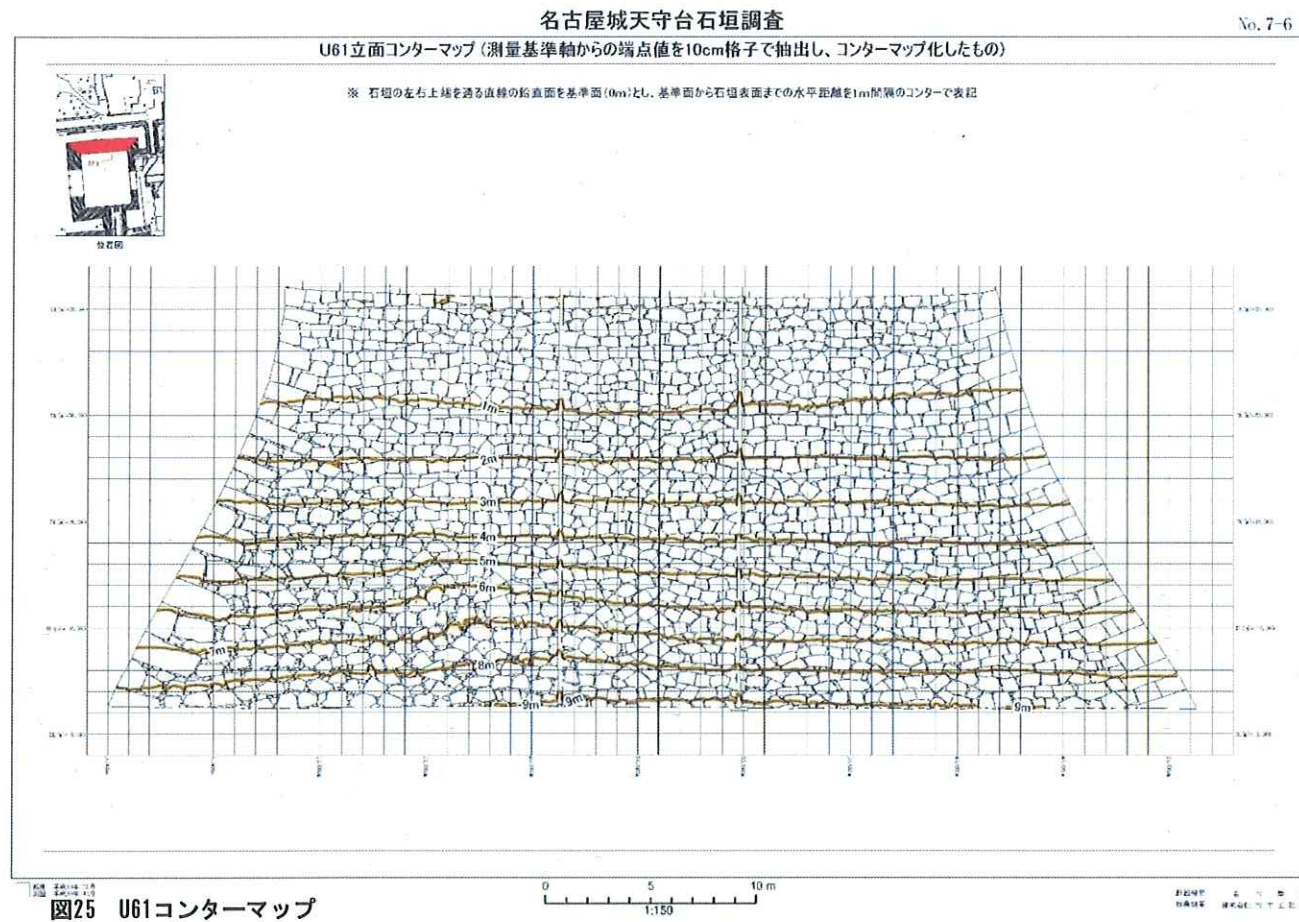
図24 U61レーダー探査・ビデオスコープ調査結果

孕み出し部の測線③についても栗石層に強い反応を示す部分が認められるが、他の測線と比べ反応部分は少なく、栗石密度が粗い状況にはないと考えられる。

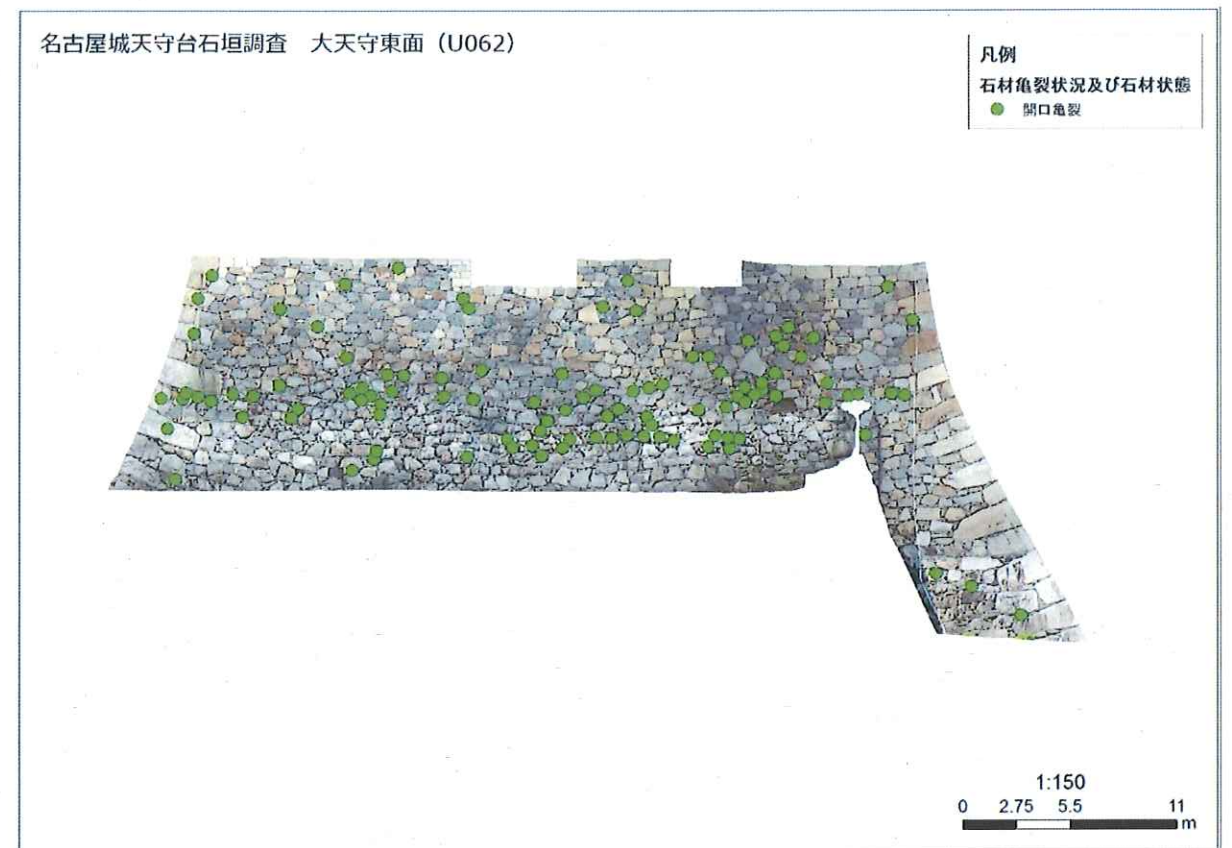
図26 U62石材劣化状況

大天守台西面U60では、中段中部から下部にかけて、被熱した石材が面的に広がっている。東面でも、本丸側の中段に広がっている。開口亀裂が認められ、劣化が著しい石材をカルテに示した(図26・27)。

⑤被熱により石材が破損・劣化した部分は、天守台石垣の各面に見られ、範囲も広い。戦後の積み替えを受けておらず、近世からの姿をとどめている部分が多い。被熱した石には、表面の剥落や割れが観察されるが、熱による割れや剥落がどの程度まで及んでいるのか、更なる調査や検討が必要である。  
⇒被熱による破損・劣化が見られる個別の築石には、必要に応じて応急的な処置を行う。その後、経過観察の結果を踏まえ、より本格的な修復の必要性を検討する。
