## A 特別史跡名古屋城跡 本丸整備基本構想

(令和3年2月9日 第37回特別史跡名古屋城跡全体整備検討会議提出資料)

## B 天守整備基本構想

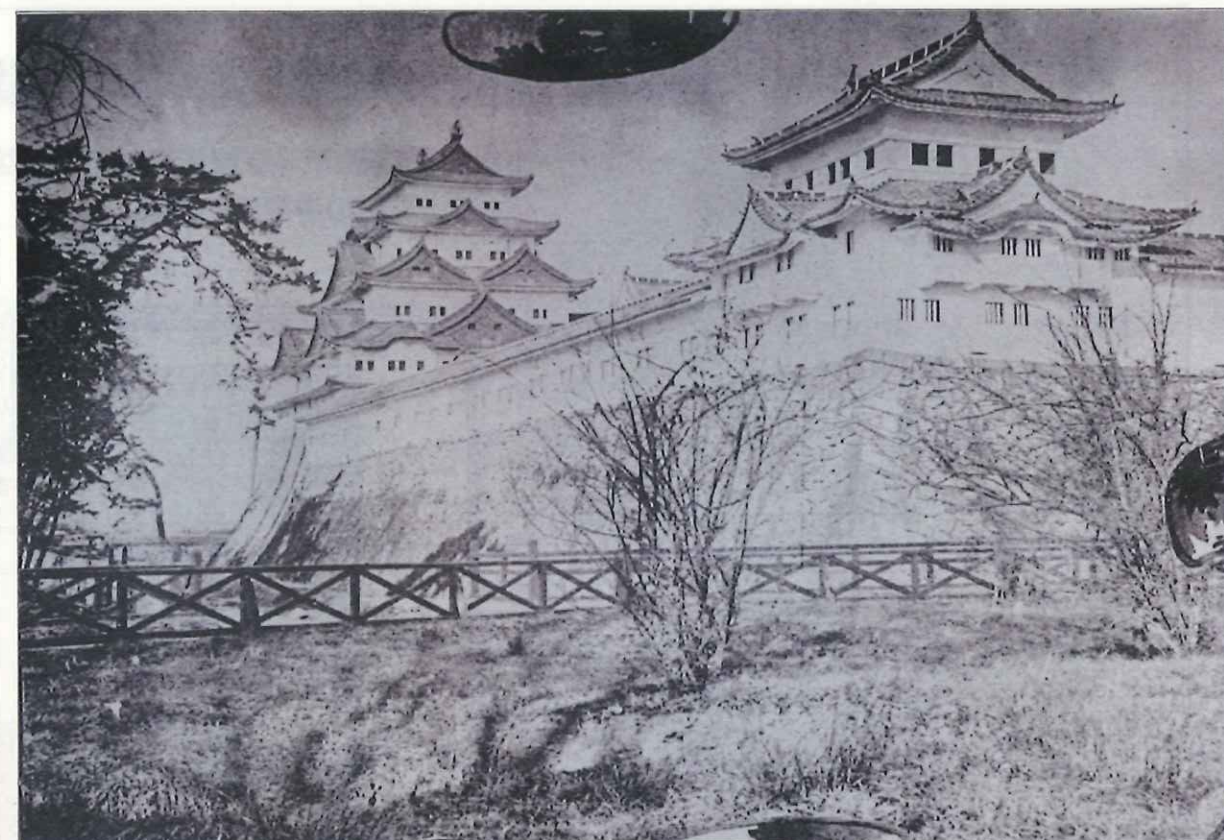
ガラス乾板写真 本丸西面 大天守（奥）、具足多門櫓（中央、濃尾地震で被害⇒除却）、西南隅櫓（手前、現存・重要文化財）  
（明治初期 名古屋城総合事務所所蔵）

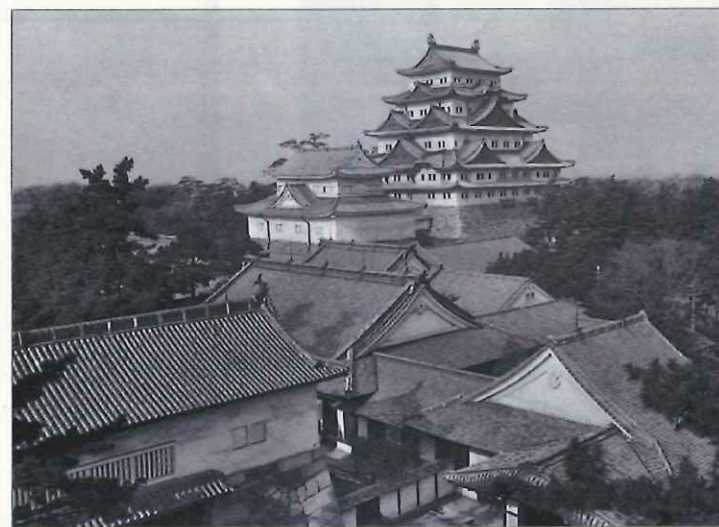
ガラス乾板写真 本丸敷地内建造物（焼失）俯瞰  
本丸表一之門（左手前）、本丸御殿（中央）、大天守・小天守（奥）  
（昭和初期 名古屋城総合事務所所蔵）
