天守台石垣の保存方針

1 天守台石垣保存方針について

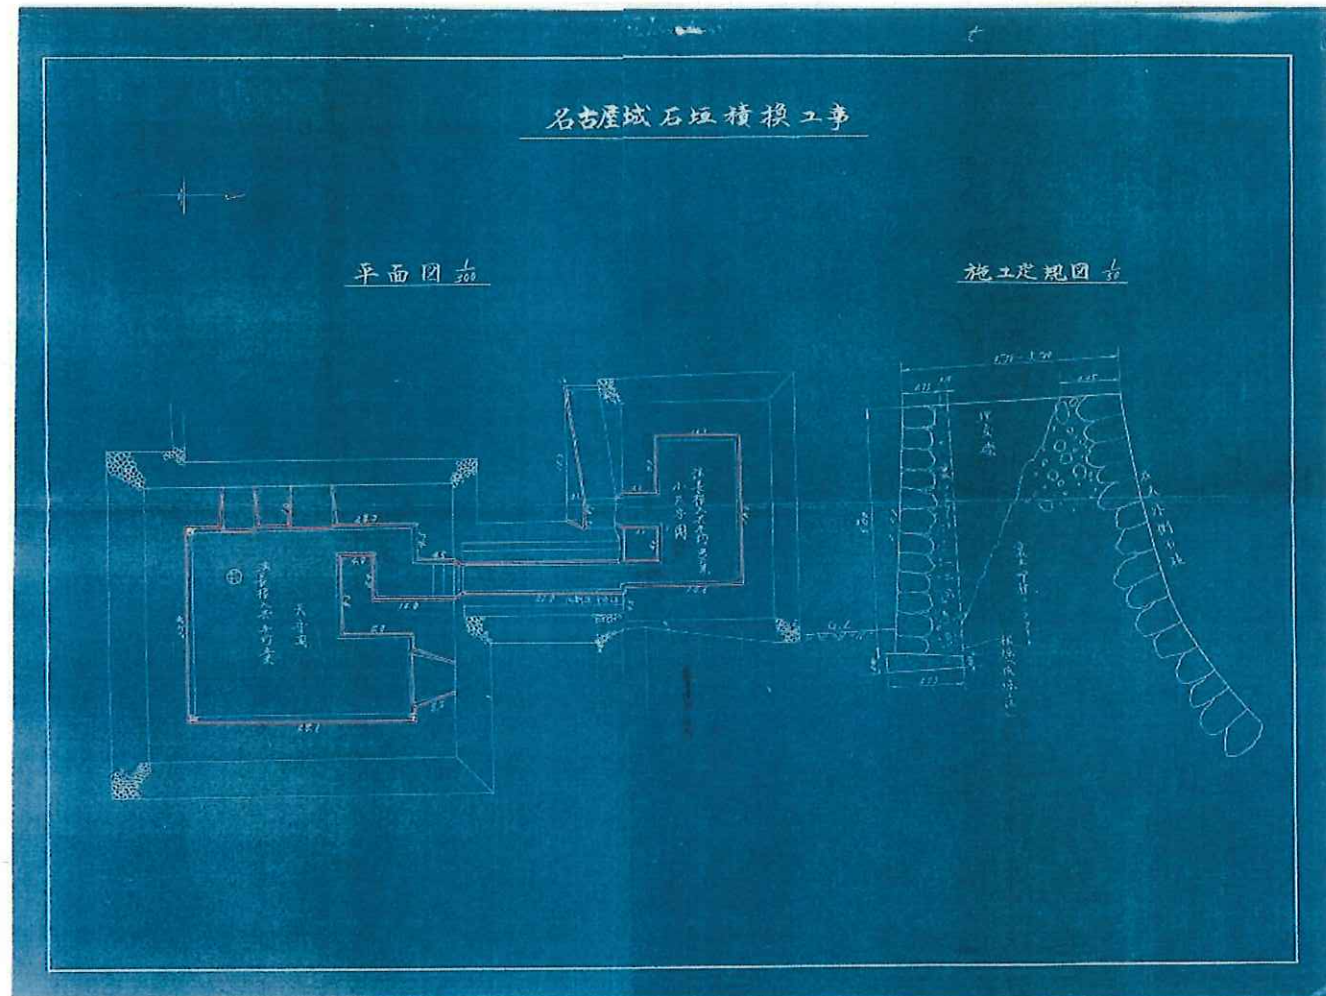
図5 「名古屋城天守閣小天守閣渡り内部石垣積換及び天端並に廊内防水舗装工事国庫補助の件申請」  
(愛知県教育委員会所蔵)

先述した国庫補助の申請書には、石垣積み替え工事の計画図が付属しており、計画段階での施工範囲・施工方法が確認できる。施工方法をみると、まず穴蔵石垣の地中に根石を埋め、内側に露出している部分から築石を積み替えていき、背面にコンクリートを入れて補強している。また外側石垣は現状を維持しつつ、背面に土吹付コンクリートを入れて補強している。また外面石垣上部にできた隙間には礫を埋め戻し、天端には防水舗装を施している。

ただし新聞記事や竣工写真を見る限りでは、計画図面通りに施工されていない可能性がある。さらに地中根石の積み替えを実施したかは確認できていない。

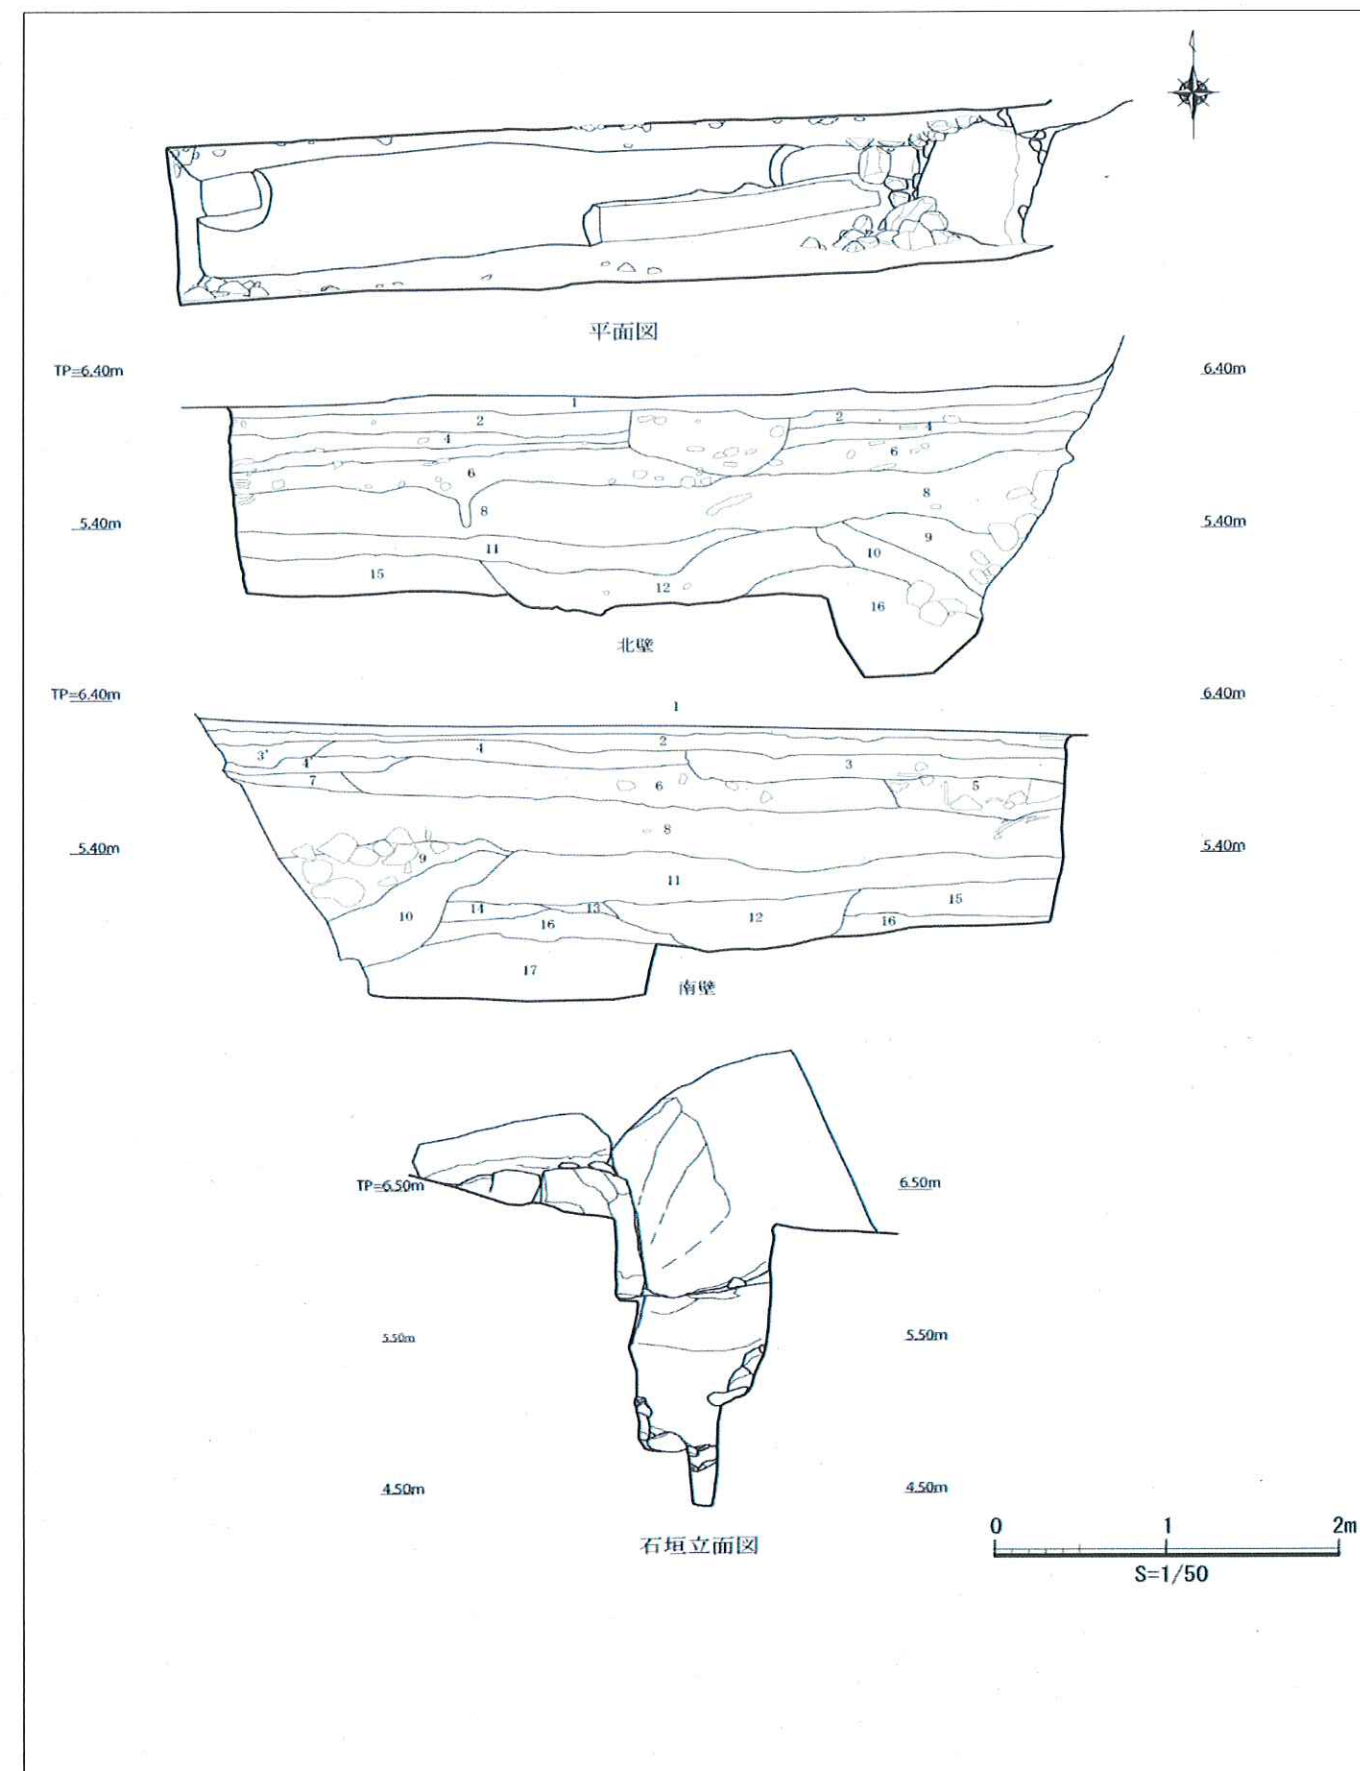
図10 I地点 土層図

**調査結果** I地点では良好な土層の堆積状況が確認され、戦災層・戦前地表土(旧堀底層)が残り、瓦の混じる層をはさんで築城時と考えられるブロック混土や砂質土の盛土層が堆積していた。地表からおよそ120cmのところでは、地山と思われる砂質土層を確認した。

石垣前面部では、最下段の石の下端付近まで掘削を行った。これらの捨石は、最終的には、断面観察から砂質の盛土層に掘り込まれた地業掘り込みの埋め戻しに伴って、埋積したものと推測している。地山直上で観察された盛土層のうち、ブロック混土の15層は、20cmの厚さがあり、溝状の平面形を呈す砂質土である12層に切られていた。どちらも、出土遺物はなかった。

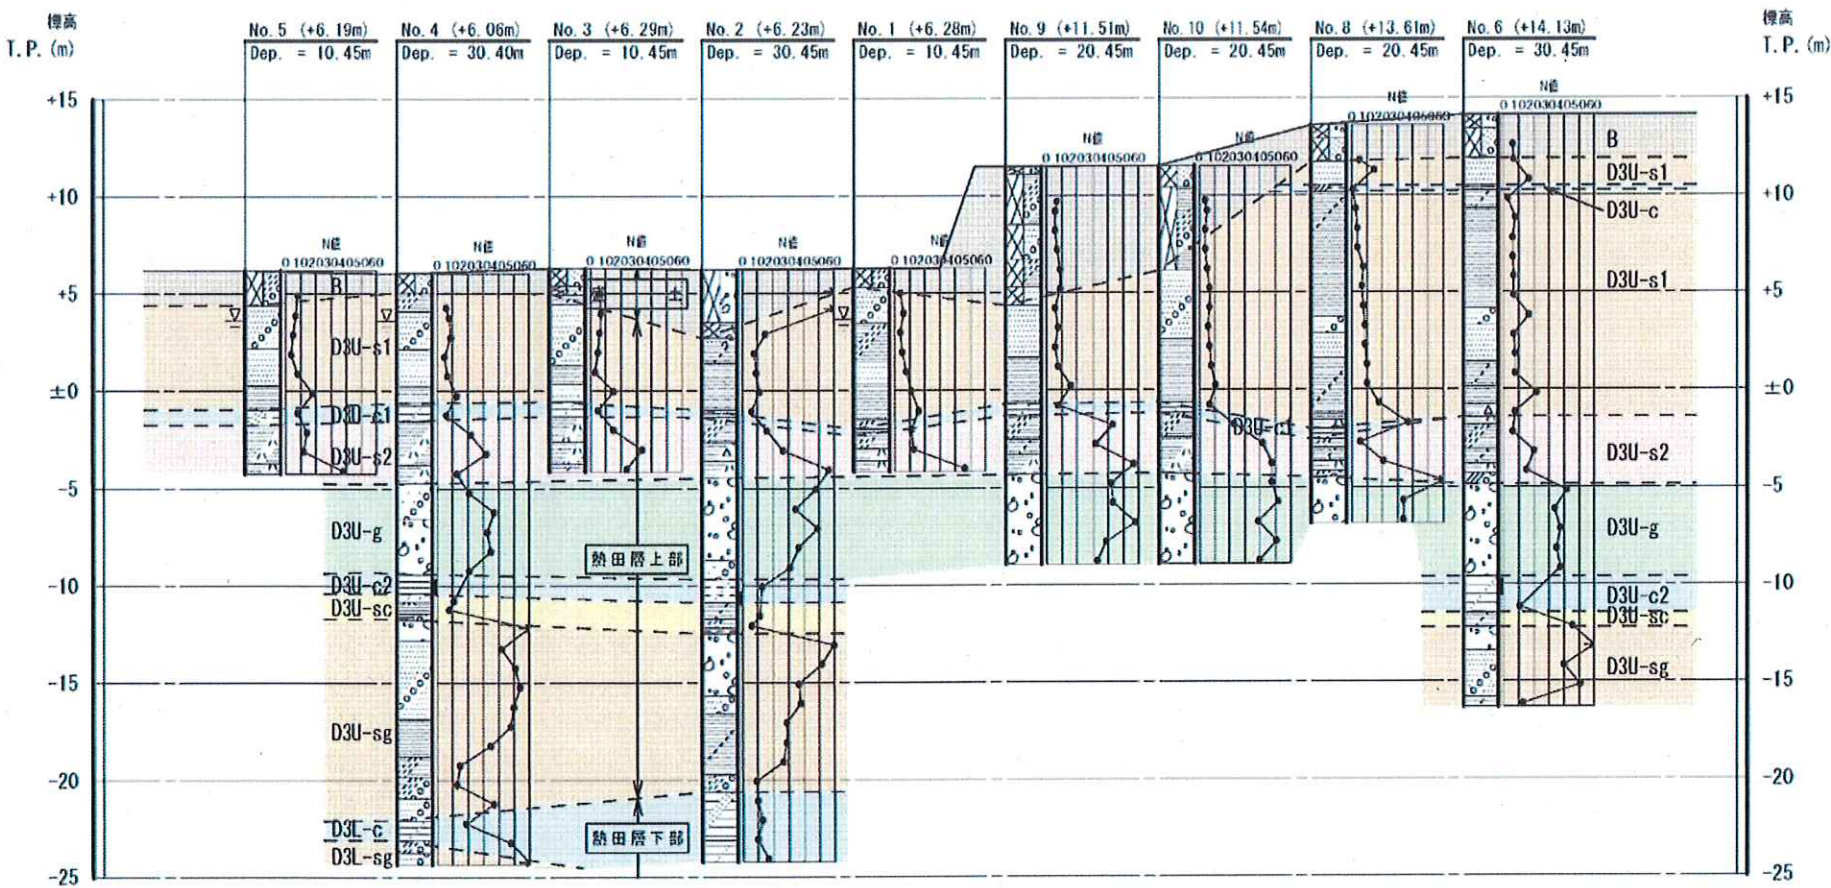
図18 土層（地層区分）想定断面図

- ① 地盤調査の目的
- 天守台を構成する石垣の健全性や現状把握のため、天守台及び周辺地層の把握を目的として、地盤調査（ボーリング調査）を実施する。
  - 天守台北側の御深井丸は洪積地盤である熱田台地の境界付近であり、本丸周囲の地盤と異なり軟弱な地盤である沖積地盤の可能性があることから、天守台周囲の地盤の想定断面を検討する。
- ② 地層構成と地下水位
- 土層（地層区分）想定断面図を図18に、地層構成表を 表4に示す。上位より、盛土、砂・礫質土を主体とする熱田層上部、粘性土を主体とする熱田層下部を確認した。
- 御深井丸～天守～本丸に至る地盤構成は、南北、東西方 向ともほぼ水平な地層状況がみられ、今回実施した内堀ボーリング部での標高はT.P.+6.06m～P.P.+6.28mで、熱田層上部砂層は、攪乱のあるNo.2を除き、T.P.+4.3m～+5.3m 程度でほぼ一様に確認された。また、天守台周辺（北、西面）内堀での石垣の試掘調査で地山を確認した調査区では、この砂層を地山として石垣が構築されていることが確認された。
- （地下水位）無水掘り水位は、T.P.+3.2m～+3.7m程度に確認しており、内堀内は、降雨時たまり水を形成する。この水位は調査地北側の外堀の水位程度を示し、調査地における自然水位は、T.P.+3m～+4m付近と考えられる。（ただし、これら地下水位は一般的に、季節や気象条件によって若干変動することが考えられ、内堀内については、降雨時に溜まり水を形成するため注意が必要である。）
- No.6地点は、大天守台東側にあたる。大天守台東側で行った発掘調査では、地山まで確認することができなかったが、ボーリングの結果からは、地山は標高12m前後の位置にあることがわかる。
- No.2地点は、大天守台北面下の内堀内にあたるが、同じ堀内の他地点と比較して、地山が検出される高さが2m程度低い。これについては、戦後に廃材などを廃棄したためであると考えられている。その範囲などは今後確認を行い、地盤に対する影響を判断する必要がある。

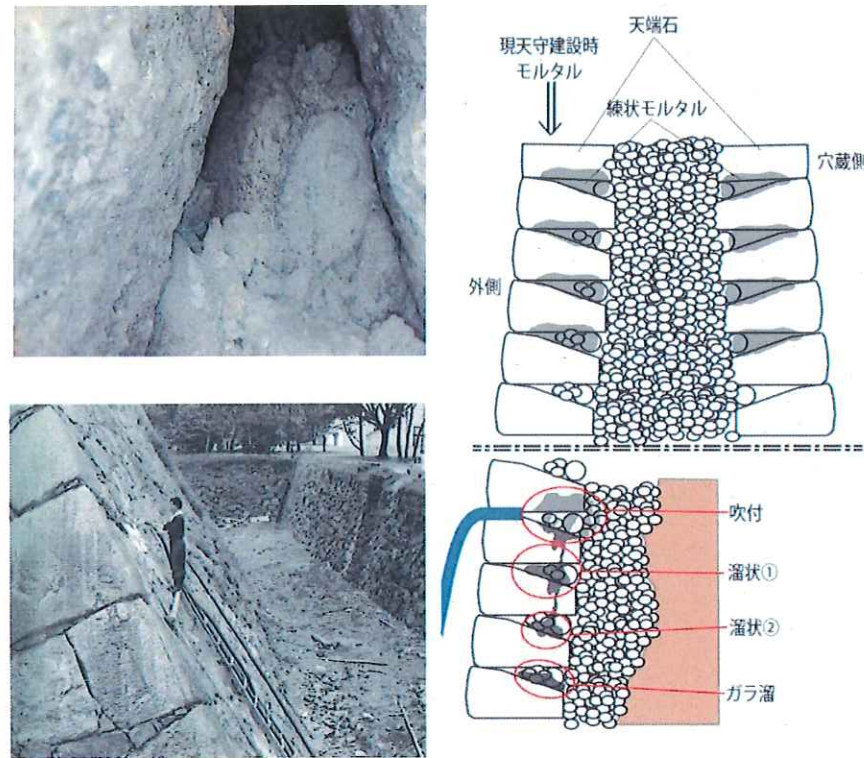
図19 モルタル分類基準

そうした前提で各面での確認状況を検討すると、練状は中段の上位以上に多く、現天守閣再建時に取り外され、積み替えられた際に施された範囲と近い。一方、注入状は上部から下部まで満遍なくみられる。全体にわたって外部から注入されたことを反映していると見られる。

石垣の保存の上で重要な、これらのモルタルの量について正確に把握することは難しいが、モルタルが確認された地点でも、ビデオスコープはさらに奥まで挿入することができた。こうした観察結果からも明らかなように、モルタルが築石間が密に充填されている状態ではない。
