調査報告書

- 1 とき：2013年2月15日
- 2 行先：静岡県沼津港
- 3 参加者：わしの恵子・山口清明・政務調査補助員（浜田）
- 4 主な内容

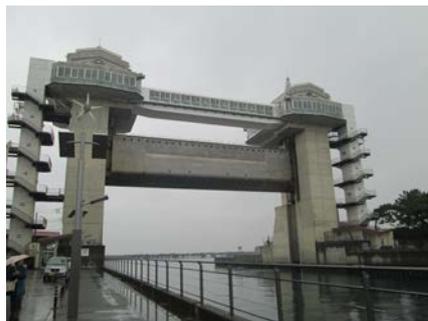
- ・南海トラフを震源とする地震・津波の発生が危惧されているなか、名古屋港管理組合や愛知県が管理する堀川口・中川運河・日光川の3つの水門の、改修および改修に向けた調査が行われています。そこで、静岡県沼津土木事務所が管理運営する沼津港の大型展望水門「びゅうお」を、わしの恵子議員と山口清明議員が訪れ、沼津土木事務所港湾課の加藤さんらに説明をしていただきました。
- ・「びゅうお」は総工費43億円、平成16年に完成した日本一の巨大水門で、扉体は幅40メートル、高さ30メートルです。水門は地震計と連動し、震度6弱程度を感知した時、約5分で水門を閉めることができ、周囲の堤防や防波堤とほぼ同じ5メートル強の堤防となります。操作は自動化・遠隔化され、現地には水門操作の職員はいません。今までに水門を閉めたのは、チリ沖地震、東日本大震災の時の2回ですが、この時は手動で行ったので、実際にはまだ自動制御システムは使われたことはないそうです。
- ・水門は、地上30mの高さで360度眺望可能（富士山や駿河湾）な展望回廊として、沼津市の観光振興に貢献もし、防災教育の面でも注目されています。しかし、東日本大震災後に避難所となりトイレがありません。後付けで設置することは不可能だったそうです。
- ・名古屋港の水門の管理運営の体制ですが、堀川口水門では24時間体制への移行にあたり直営では人員の配置が困難ということで、業務委託化がおこなわれましたが、混乱が生じているようです。水門のあり方というより、管理運営体制を十分なものにしていくことが求められていると考えます。
